# **INFLUÊNCIA DA PROXIMIDADE DO MAR EM ESTRUTURAS DE BETÃO**

**Andreia Mota Miranda**

Dissertação apresentada para a obtenção do grau de Mestre em Engenharia Civil na Faculdade de  
Engenharia da Universidade do Porto

Com este trabalho pretende-se estudar e comparar o desempenho de três viadutos localizados no Porto de Leixões, situados a diferentes distâncias do mar: o viaduto da Via Rápida, os viadutos de acesso à Ponte Móvel e o viaduto do Terminal de Petroleiros, construídos mais ou menos na mesma época, com opções de concepção similares e materiais, em geral, do mesmo tipo e com a mesma origem. Como tal, em primeiro lugar, foi feita uma abordagem genérica da degradação do betão. Em seguida foi descrito o projecto original dos viadutos, mencionando os registos diários de cada obra e as ocorrências anormais assinaladas pela fiscalização durante as obras. Apresentam-se os materiais utilizados nos diferentes betões dos três viadutos, os resultados dos ensaios químicos, físicos e mecânicos, caracterizando-os no que diz respeito à sua proveniência e natureza. Quanto aos betões, foram identificadas as suas composições e sua localização na estrutura, e caracterizadas as resistênci

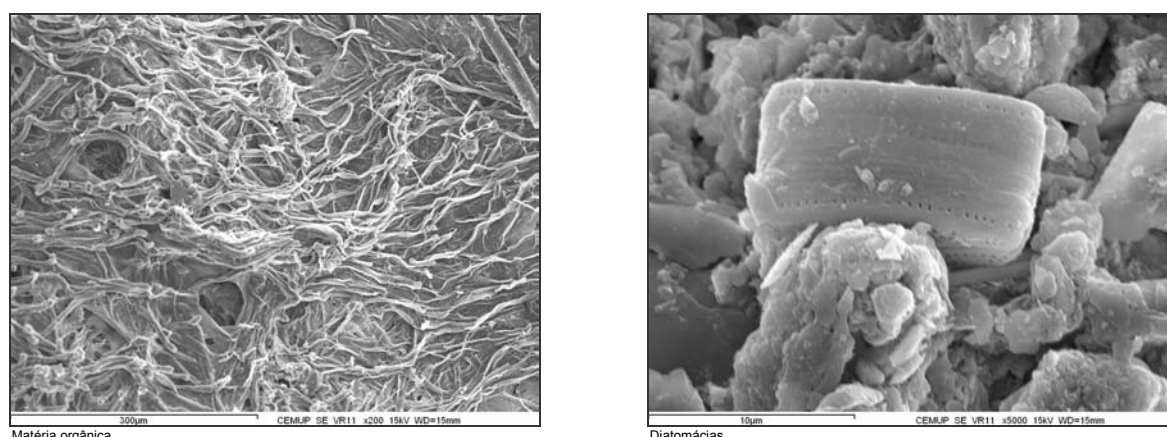
Retirou-se uma eflorescência escura do encontro norte, VR11 (Figura 4.5), e a sua observação e análise por MEV mostrou que era constituída essencialmente por matéria orgânica, provavelmente algas, aparecendo ainda muitas diatomáceas com alguma contaminação de betão (Figura 4.23).

Dada a sua composição, comprovou-se que se trata de uma eflorescência com origem na humidade, o que é natural uma vez que se encontra numa zona de escorrência de água. A presença de diatomáceas, organismos unicelulares, está associada a humidades elevadas.

Figura 4.23 – Imagens da efluorescência da amostra VR11.

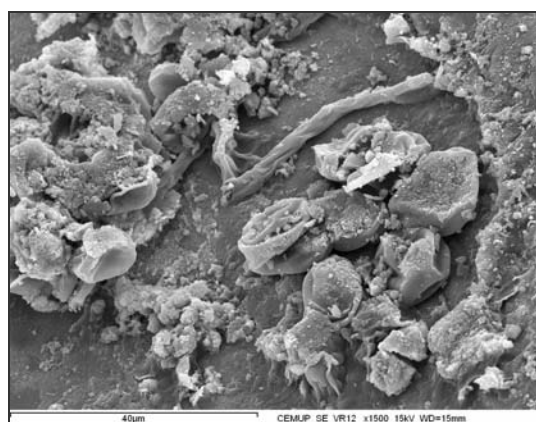
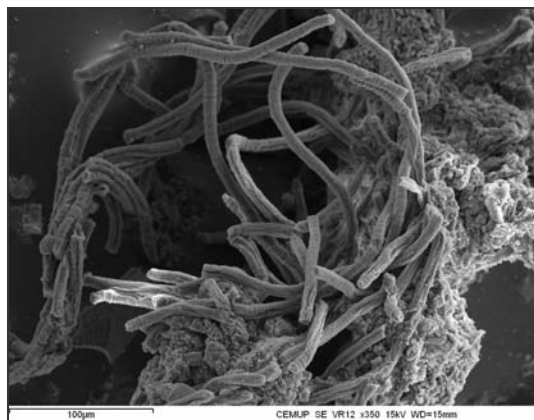
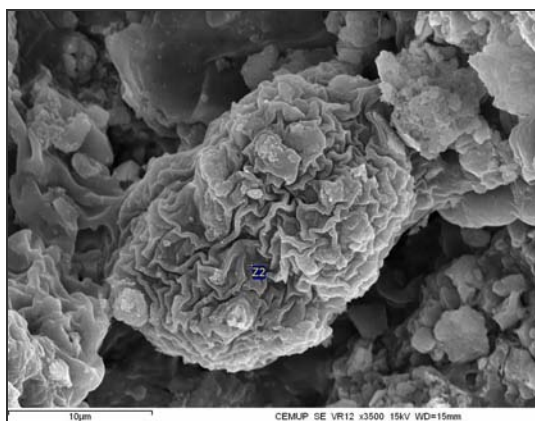
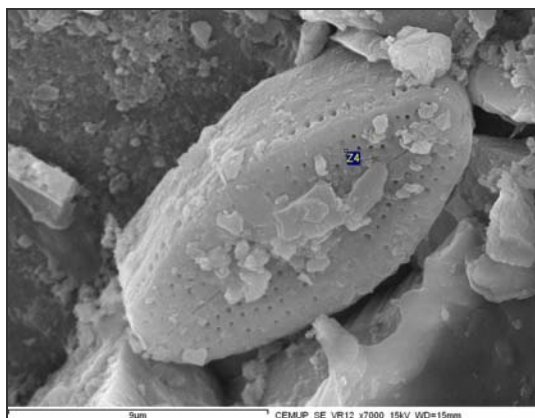
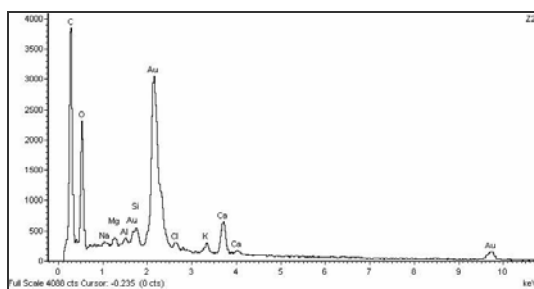
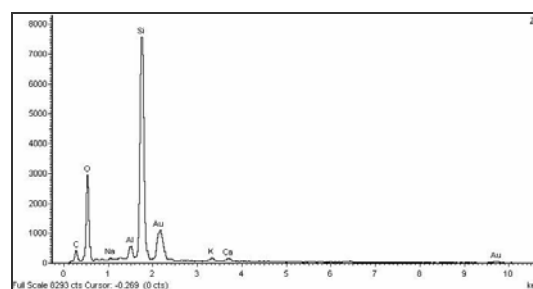
Para esclarecer a origem de uma mancha escura do encontro norte retirou-se uma amostra, VR12 (Figura 4.5). A observação e análise revelaram tratar-se claramente de uma mancha de humidade sobre um betão carbonatado. A mancha é essencialmente constituída por muita matéria orgânica, provavelmente algas, apresentando diatomáceas em grande quantidade (Figura 4.24).

Tal como a amostra VR11, esta mancha é de humidade e não de corrosão das armaduras, o que é natural uma vez que esta mancha se encontra na mesma zona da efluorescência anterior.

Figura 4.24 – Imagem e espectro do betão da amostra VR12

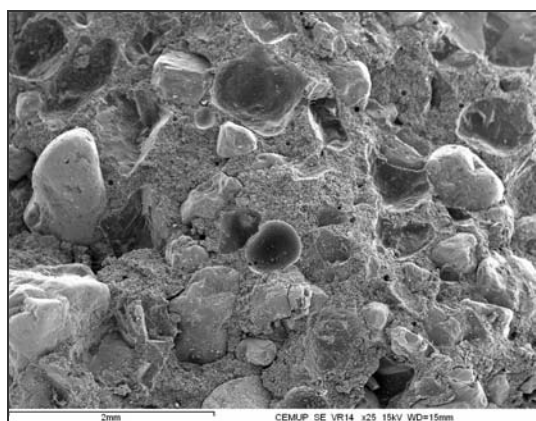
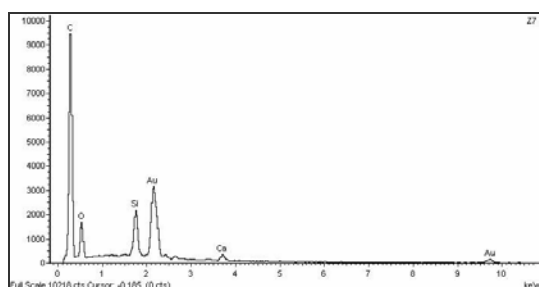
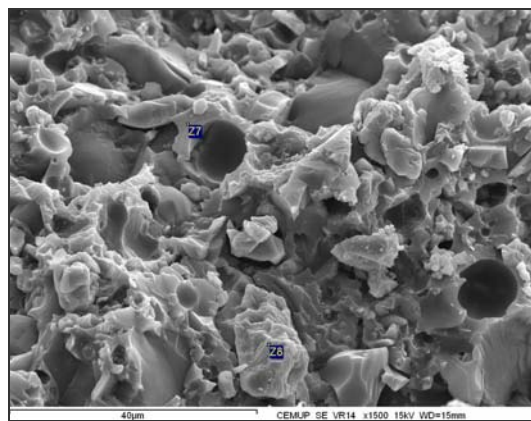
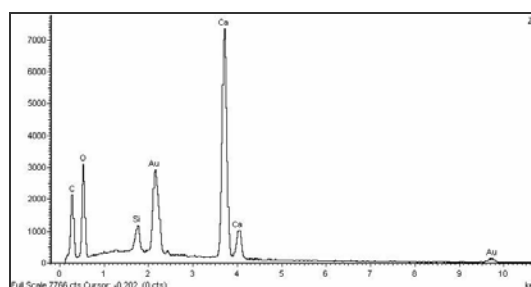
Retirou-se uma amostra de betão da face superior da viga dos pórticos, VR14 (Figura 4.7), por o betão apresentar um aspecto deteriorado, diferente do restante betão da viga que se encontrava aparentemente em bom estado (amostras VR1 e VR3).

A observação e análise por MEV revelaram um betão arenizado, apresentando apenas grãos de quartzo e zonas de destacamentos, provavelmente, de feldspatos. A composição da calda de cimento também exibiu alterações, mostrando uma base com duas zonas distintas, uma rica em silício e carbono (provavelmente carboneto de silício) e outra em carbonato de cálcio. Apresentam-se na Figura 4.25 uma imagem da arenização do betão e uma imagem e espectros da calda de cimento.

A arenização do betão da face superior desta viga tem provavelmente origem no desgaste provocado pelas deformações das vigas do tabuleiro, que sobre ela apoiam. No entanto esta acção de desgaste, causa da arenização do betão, não explica a composição da calda. Enquanto que a existência de cristais de carbonato de cálcio corresponde à carbonatação, envelhecimento natural do betão, não se sabe a origem da formação do carboneto de silício, para o que seria necessário recolher mais amostras quer da deterioração quer do betão são.

Figura 4.25 – Imagem e espectro da amostra VR14

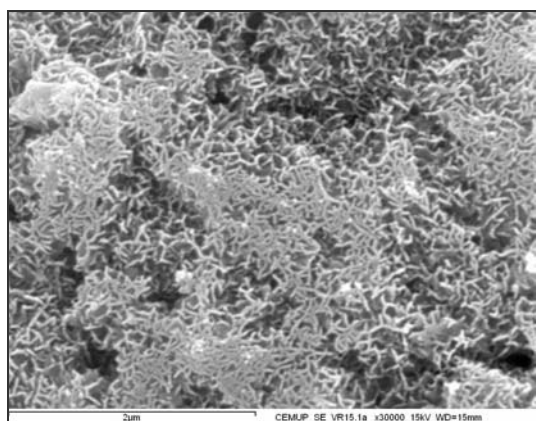
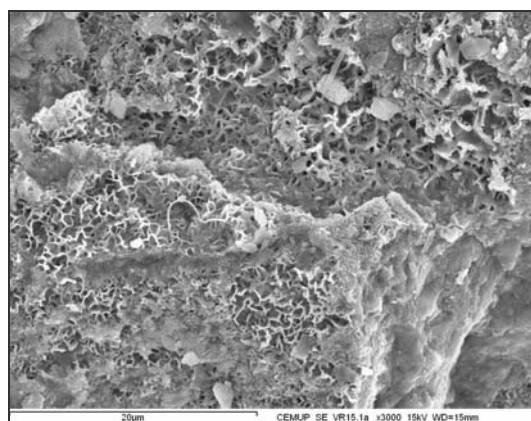
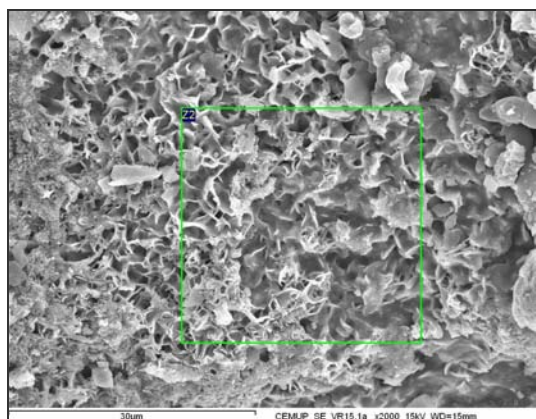
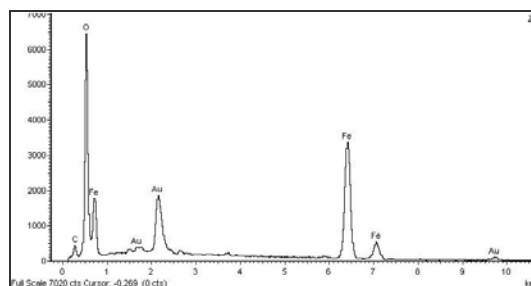
Extraíram-se, de uma longarina (Figura 4.7), duas amostras, VR15.1 e VR15.2, de um destacamento de betão que apresentava uma mancha castanha. A amostra VR15.2 é de betão superficial enquanto que a amostra VR15.1 contém a mancha escura e betão próximo da armadura.

A observação e análise por MEV revelaram que a mancha escura era integralmente constituída por óxidos de ferro, mostrando a Figura 4.26 diferentes aspectos encontrados destes óxidos. Além disso, mostrou também que o betão, junto da armadura, é quase que na totalidade formado por cristais de calcite e, à superfície, contém essencialmente cristais de gesso (Figura 4.27).

A mancha escura completamente constituída por óxidos de ferro resulta da corrosão das armaduras, sendo esta corrosão devida à carbonatação do betão. Este facto é comprovado por o betão junto da armadura se encontrar totalmente carbonatado e pelas análises ao teor de cloretos, em amostras de

Figura 4.26 – Imagem e espectro da mancha castanha da amostra VR15.1

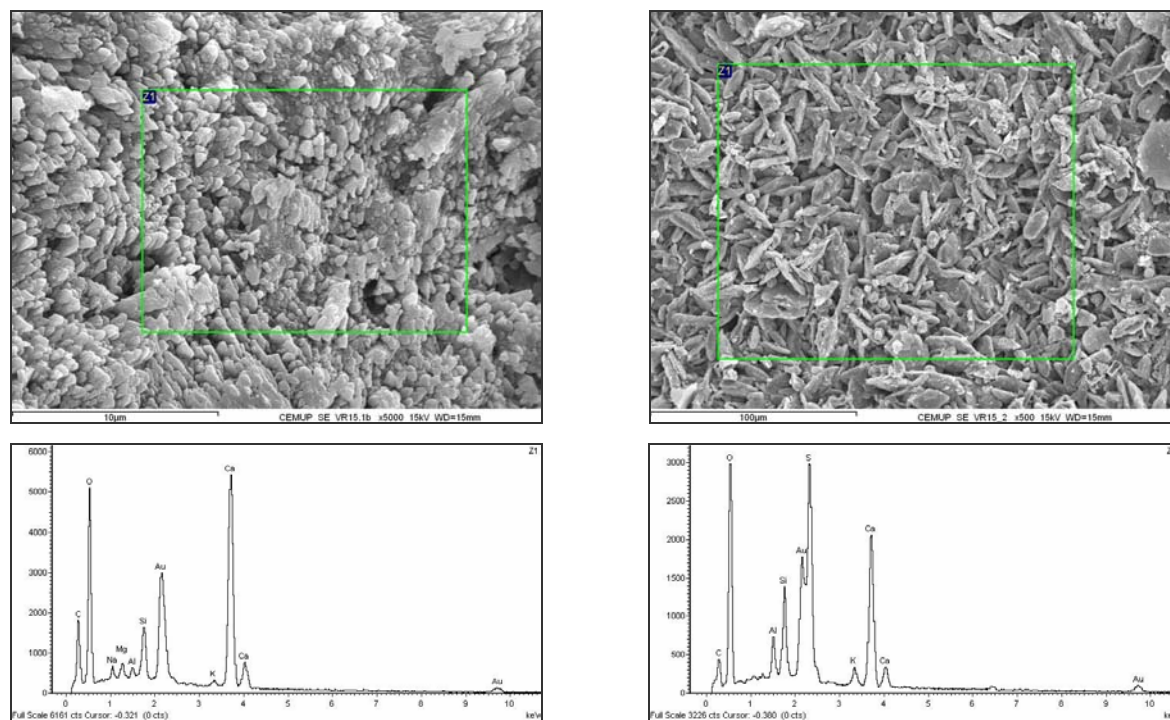
vigas com o mesmo betão, terem confirmado tratar-se de um teor insuficiente para provocar a corrosão das armaduras por penetração de cloretos. O gesso encontrado sobre o betão é, como já se referiu, uma crosta negra resultante da poluição ambiental.

Figura 4.27 – Imagem e espectro das amostras VR15.1 e VR15.2

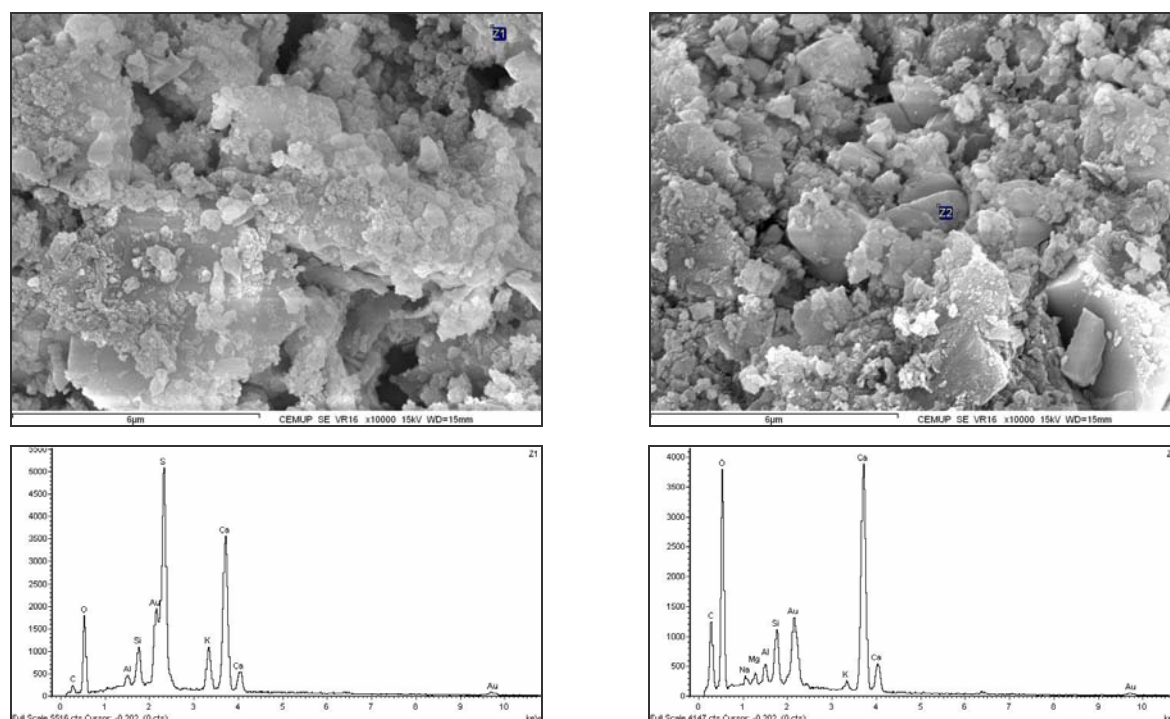
Extraíu-se uma amostra, VR16, de uma eflorescência esbranquiçada (Figura 4.7), muito agarrada ao betão da laje, para observar e analisar por MEV. A amostra revelou ser uma eflorescência de carbonato de cálcio, contendo ainda, sobre o carbonato de cálcio, uma quantidade muito razoável de gesso, não tendo sido possível obter espectros sem a influência dos compostos hidratados do cimento (Figura 4.28).

Figura 4.28 – Imagens e espectros da amostra VR16.

As eflorescências de carbonato de cálcio são muito comuns no betão devido, quer a um excesso de água de amassadura, quer a uma lixiviação do betão por águas que o atravessam. Quando as

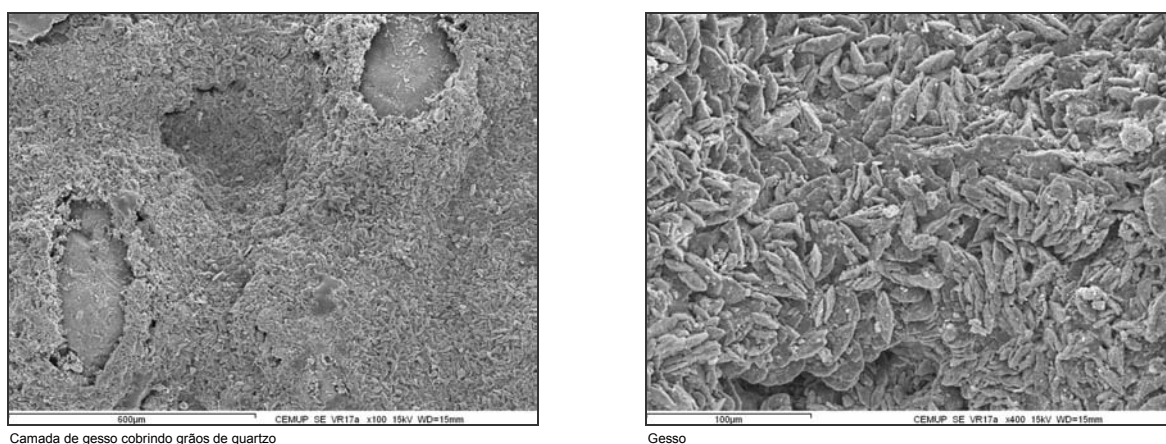
A parte exterior do betão revelou ser quase que totalmente constituída por gesso (Figura 4.29).

Figura 4.29 – Imagens da parte exterior do betão da amostra VR17.

Assim, a camada exterior do betão, praticamente só gesso, tem origem na poluição ambiental, resultando, provavelmente, da reacção das águas da chuva com o betão e a camada interior de betão é fundamentalmente composta por calcite.

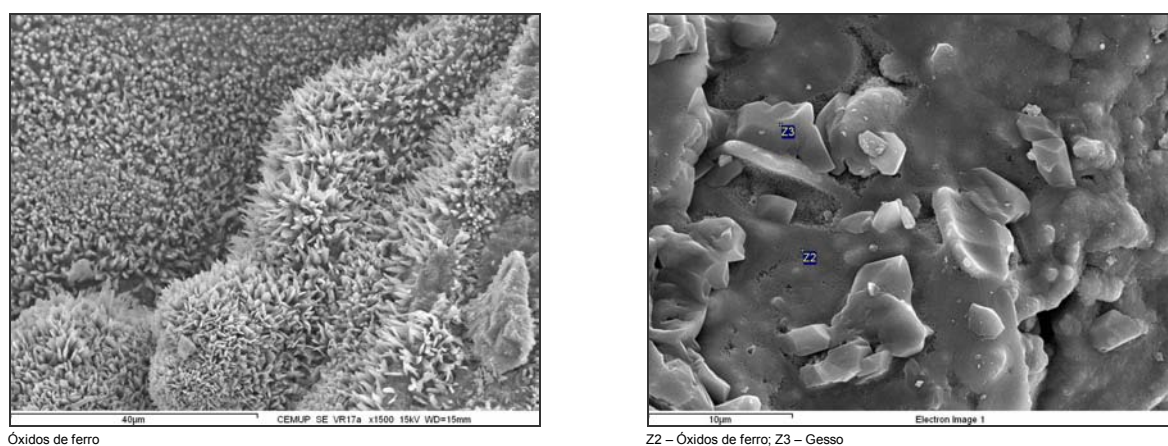
A mancha acastanhada exibiu maioritariamente óxidos de ferro revestidos por gesso em algumas zonas (Figura 4.30).

Figura 4.30 – Imagens do óxido de ferro e do gesso da amostra VR17

A mancha acastanhada era uma manifestação da corrosão das armaduras, com muitos óxidos de ferro, que em princípio já se encontrava na parte exterior do betão há algum tempo por ter mostrado sobre ela um depósito de gesso da poluição ambiental. Esta corrosão das armaduras é por carbonatação, uma vez que junto da armadura só se encontrou carbonato de cálcio e as análises aos cloretos em vigas com o mesmo betão revelaram um teor em cloretos muito baixo.

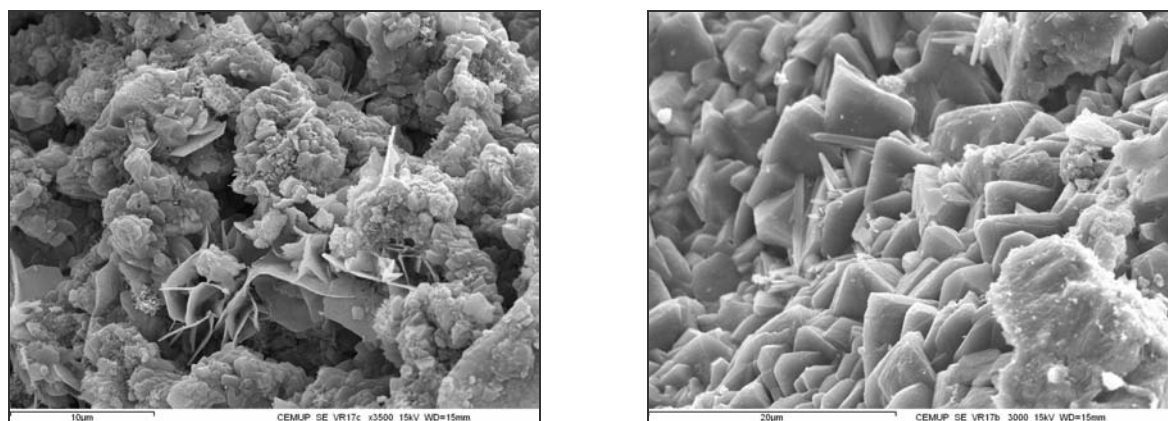
A parte interior do betão mostrou ser quase que totalmente formada por cristais de carbonato de cálcio (Figura 4.31).

Figura 4.31 – Imagens da parte interior do betão da amostra VR17.

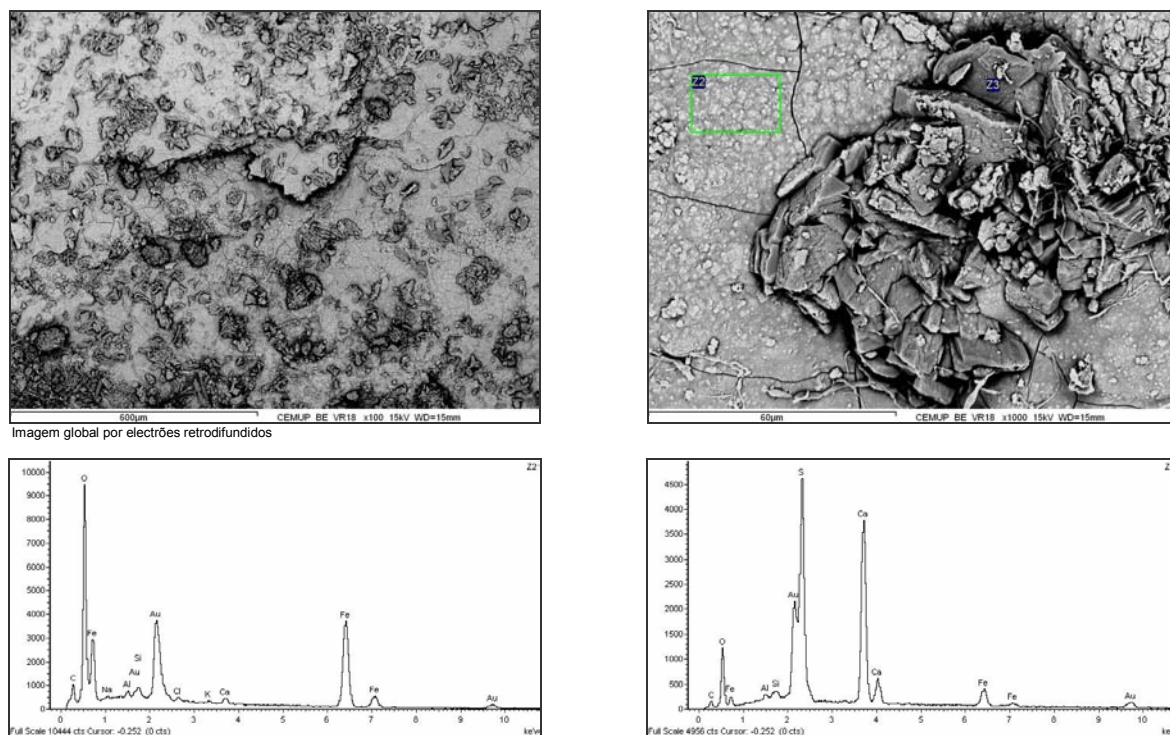
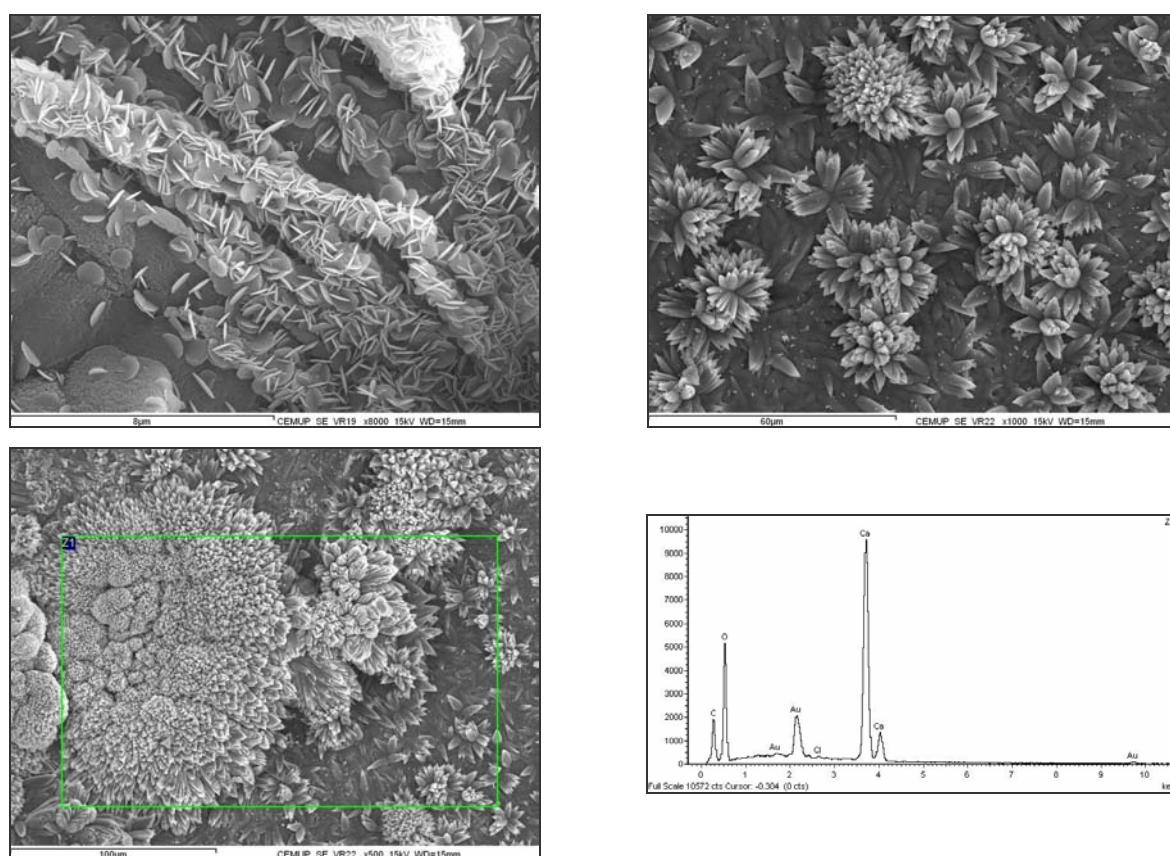
As eflorescências amarela e branca mostraram ser totalmente constituídas por carbonato de cálcio (Figura 4.33).

O aparecimento destas eflorescências, facilmente destacáveis do betão, e que revelaram espectros completamente limpos, é provavelmente atribuível à lixiviação do betão por águas da chuva.

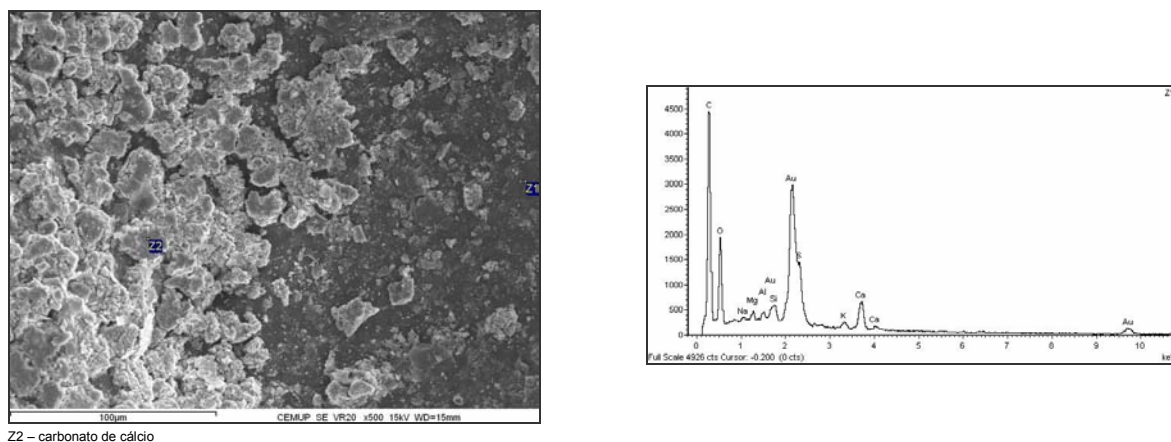
Uma imagem de pequena ampliação da eflorescência escura, VR20, revelou uma composição não muito diferente de um betão carbonatado, apresentando no entanto maiores quantidades de carbono e oxigénio. Encontraram-se zonas muito ricas em carbono e oxigénio junto do carbonato de cálcio, o que

faz suspeitar de uma contaminação orgânica. Na realidade, esta mancha devia ser uma mancha de humidade (Figura 4.34).

Figura 4.34 – Imagem e espectro da amostra VR20.

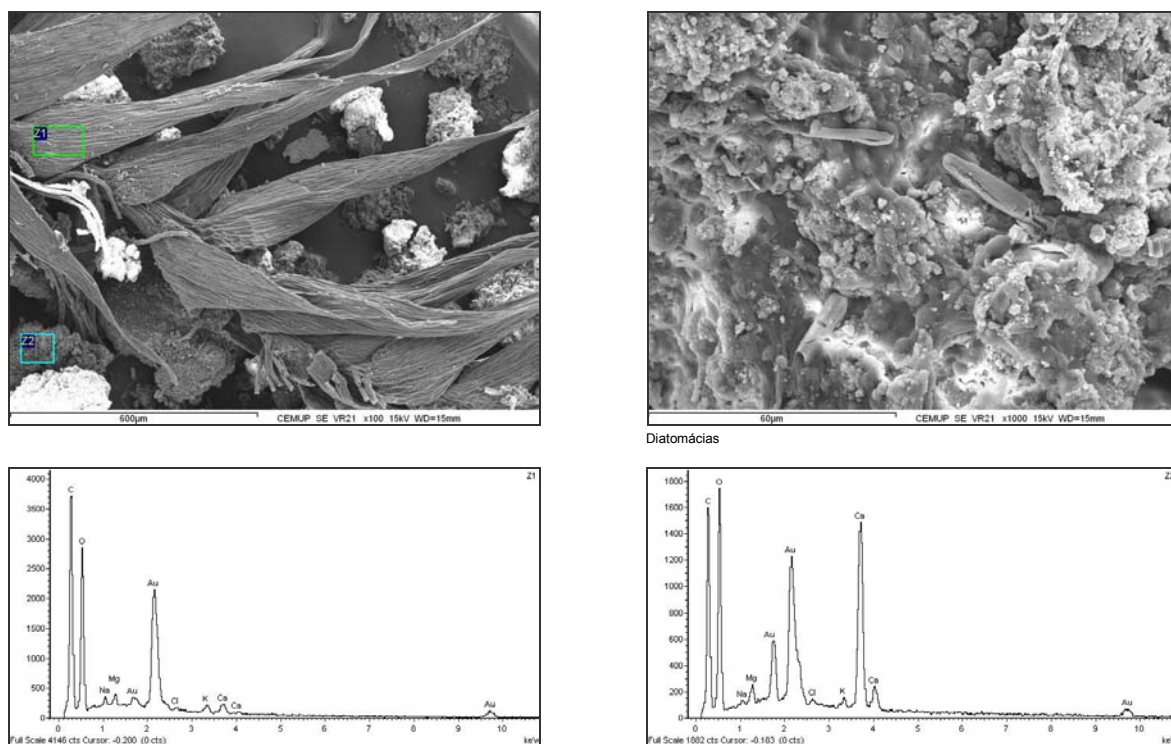
A observação e análise por MEV da eflorescência, VR21, mostrou ser constituída por muita matéria orgânica, aparecendo também partículas de carbonato de cálcio e de alguns silicatos. Exibia ainda grandes quantidades de diatomáceas (Figura 4.35).

Figura 4.35 – Imagens e espectros da amostra VR21.

A amostra era constituída provavelmente por musgo com partículas de betão mais ou menos carbonatado. A presença das diatomáceas indicia teores de humidade no betão compatíveis com a formação do musgo.

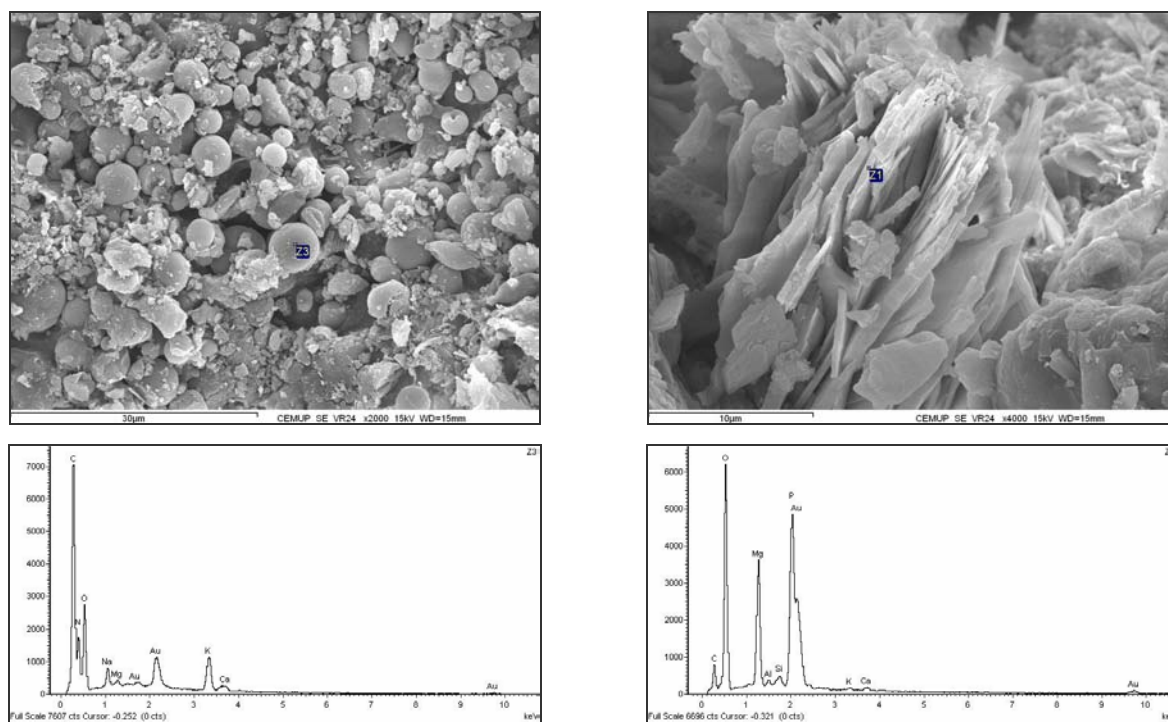
VR23 e VR24 de betão sob os dejectos de pombo e dos excrementos, respectivamente (Figura 4.7). Observou-se e analisou-se por MEV, em primeiro lugar, os dejectos de pombo que revelaram ser principalmente ricos em carbono, oxigénio e azoto, contendo também potássio e sódio e identificando-se ainda, em algumas zonas, o fosfato de magnésio (Figura 4.36).

Figura 4.36 – Imagens e espectros da amostra VR24.

As análises dos dejectos dos pombos revelaram estar, em grande parte, de acordo com o descrito por Cravo (1995) e com as análises da matéria solúvel efectuada sobre amostras retiradas da igreja de São Gonçalo de Amarante (Castro et al., 1991).

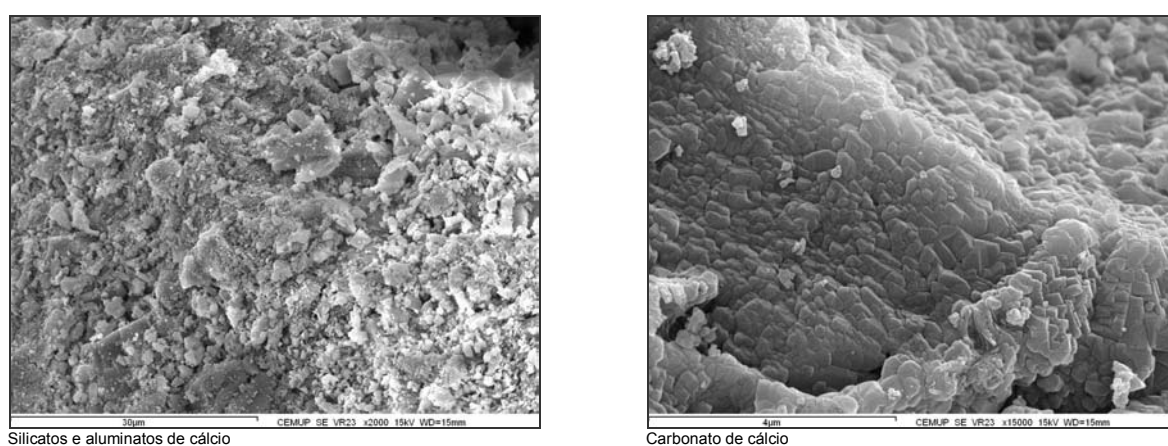
O betão por baixo dos excrementos, VR23, não parece estar contaminado, mostrando principalmente silicatos e aluminatos e zonas carbonatadas (Figura 4.37).

Figura 4.37 – Imagens da amostra VR23.

Embora o betão não tenha revelado nenhuma deterioração relacionada com este tipo de agressão, admite-se que, por um lado, apenas se estudou uma amostra e, por outro lado, a grande quantidade de

dejectos sobre o betão encontrava-se em locais protegidos da água, o que pode ou inviabilizar as reacções ou torná-las extremamente lentas. Refere-se que na bibliografia consultada não se encontrou qualquer referência a este tipo de deterioração.

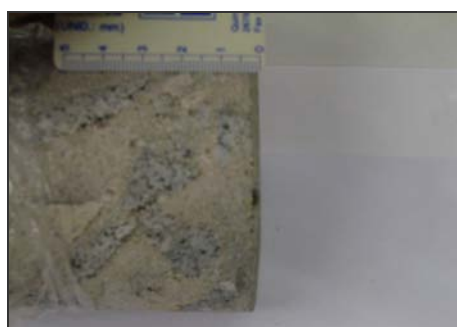
Analisaram-se as amostras retiradas das carotes de uma parede-pilar, PM2 e PM3 (Figura 4.9), de um betão aparentemente sem degradações. Ambas tinham um revestimento com cerca de 2 mm de espessura, tendo este sido também analisado. As amostras, que se mostraram carbonatadas no teste da fenolftaleína, com uma profundidade de cerca de 5 mm, foram examinadas junto ao revestimento (PM2.1 e PM3.1), a menos de 5 mm (PM2.2), a mais de 5 mm (PM2.3a), a cerca de 8 mm (PM2.3b) e a cerca de 10 cm (PM2p). Apresenta-se na Figura 4.38 um aspecto do revestimento das amostras.

Figura 4.38 – Revestimento das amostras PM2 e PM3 do viaduto norte de acesso à Ponte Móvel.

O revestimento foi observado e analisado por MEV, mostrando ser uma argamassa cimentícia, principalmente constituída por aluminatos e silicatos de cálcio, apresentando-se bastante porosa, mas com poros pequenos. A sua superfície era muito rica em titânio e cloro, isolando-se, à superfície, grãos de óxido de titânio, sem no entanto se conseguir isolar qualquer composto de cloro. Contudo, na argamassa junto do betão encontrou-se cloreto de potássio em abundância (Figura 4.39).

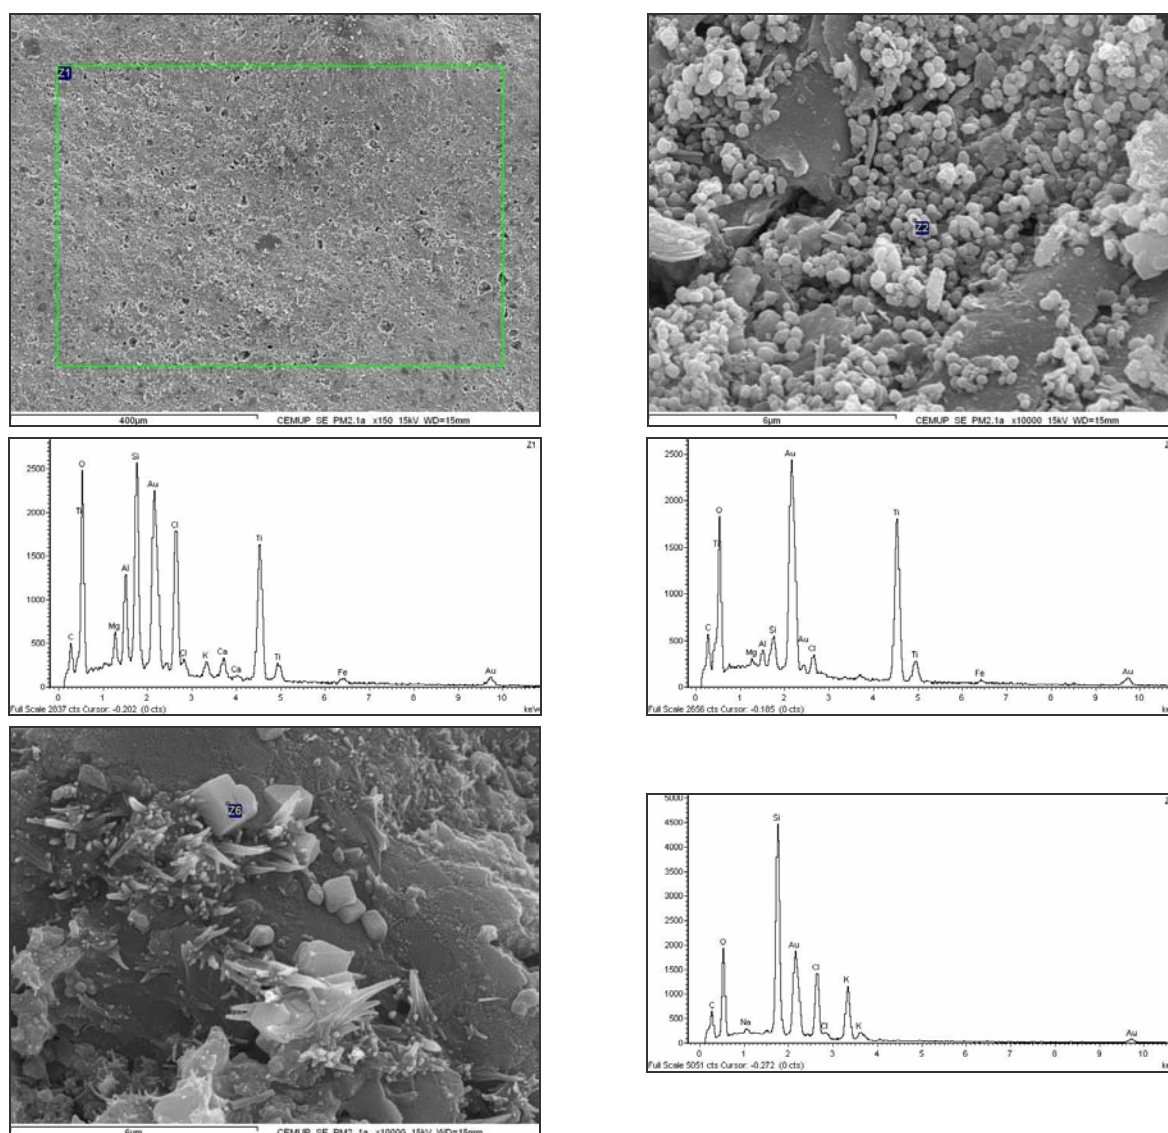
Figura 4.39 – Imagens e espectros do revestimento da amostra PM2.

A argamassa de recobrimento mostrou, à superfície, ser rica em titânio, provavelmente resultante de uma pintura superficial, e em cloro. Infelizmente não se conseguiu isolar nenhum composto de cloro, mas este ião estava na composição da argamassa, uma vez que todas as zonas ricas em cloro não apresentavam sódio. Se o cloro penetrasse do exterior, seria muito provavelmente sob a forma de cloreto de sódio. Este facto foi confirmado pela presença, na argamassa junto do betão, de cloreto de potássio com abundância. A presença deste ião na composição da argamassa pode acelerar uma corrosão das armaduras do betão por penetração de cloretos.

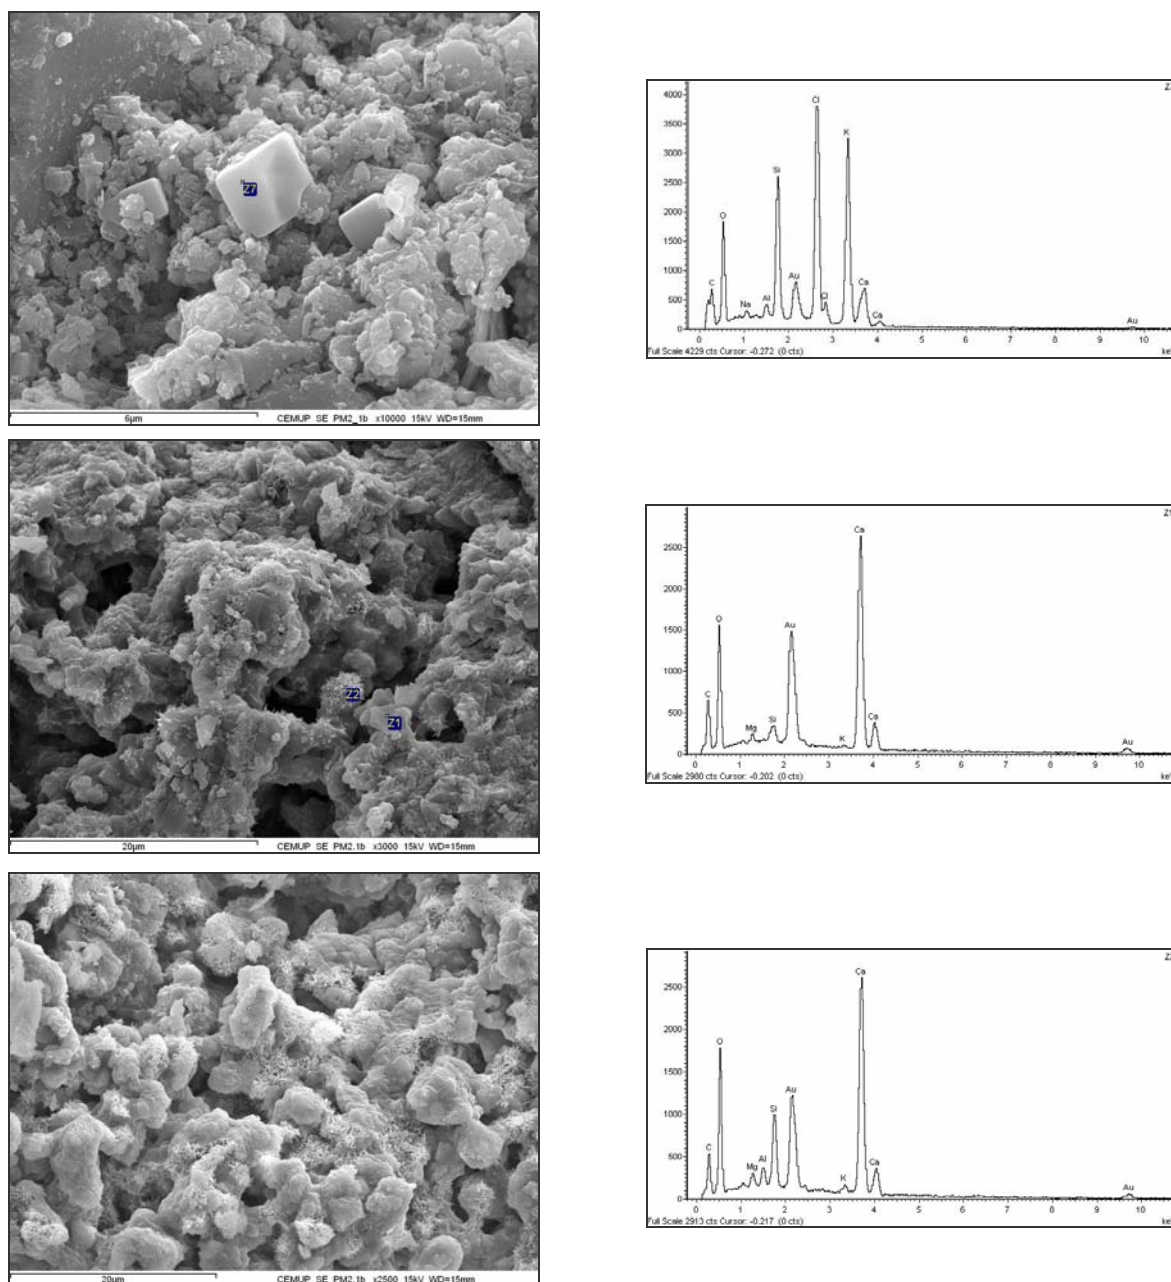
Figura 4.40 – Imagens e espectros do betão por baixo da argamassa de revestimento da amostra PM2.

O betão imediatamente abaixo da argamassa de recobrimento exibia cloreto de potássio em quantidades apreciáveis. Apresentava ainda muito carbonato de cálcio, por vezes, com figuras de dissolução (Figura 4.40).

O betão encontrava-se com muito carbonato de cálcio nas amostras junto do revestimento e a cerca de 5 mm de profundidade. Estas amostras mostraram, quase sempre, o carbonato de cálcio com figuras de dissolução, o que patenteou uma abundância de penetração de água, uma vez que o carbonato de cálcio é um sal pouco solúvel. Uma explicação para a abundância de água é o facto de o betão estar

exposto a sul, portanto mais sujeito à acção das águas da chuva. Por outro lado, os poros mais finos desta argamassa favoreceram a penetração da água por capilaridade. A amostra a cerca de 5 mm mostrou também algum gesso.

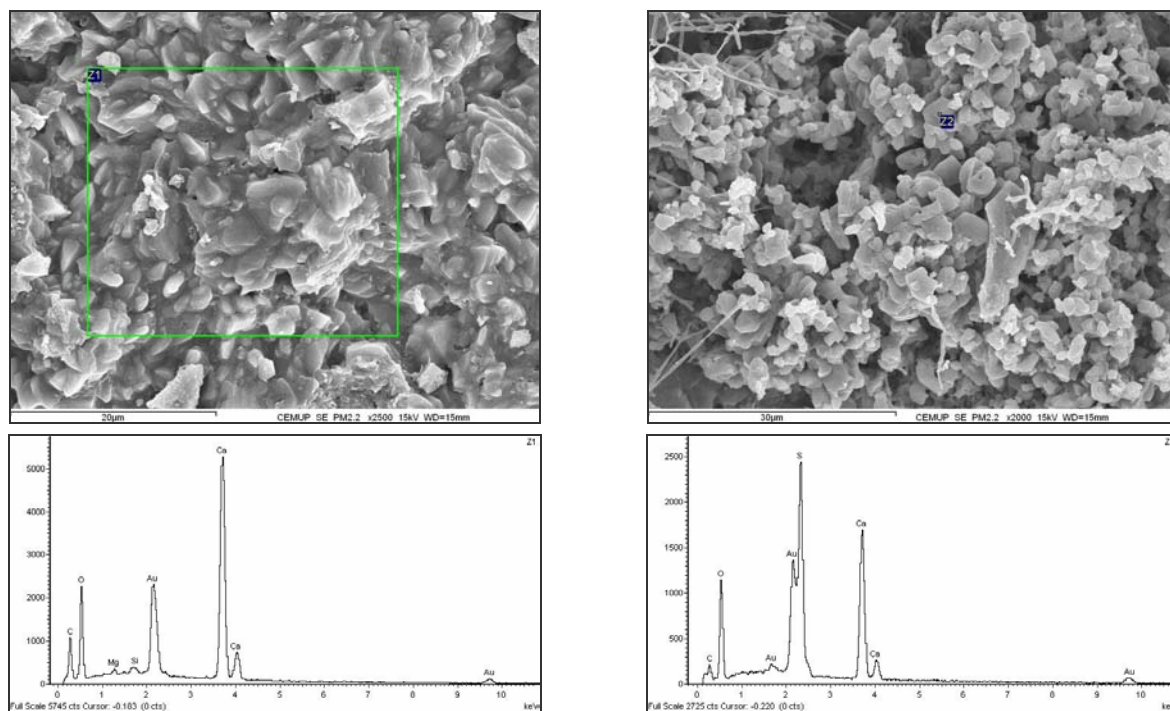
Figura 4.41 – Imagens e espectros do betão a menos de 5 mm de profundidade da amostra PM2.

O betão localizado a menos de 5 mm de profundidade mostrou também muito carbonato de cálcio, apresentando-se a calcite, principalmente, com figuras de dissolução. Exibiu ainda uma zona rica em gesso com alguma contaminação orgânica (Figura 4.41).

As duas amostras observadas com profundidades superiores a 5 mm apresentavam algum carbonato de cálcio (pouco) e muita etringite. As quantidades pequenas de carbonato de cálcio estão de acordo com o teste da fenolftaleína que se revelou positivo para esta profundidade, enquanto que a etringite e o gesso, que apareceram na amostra a cerca de 5 mm, revelaram uma reacção sulfática.

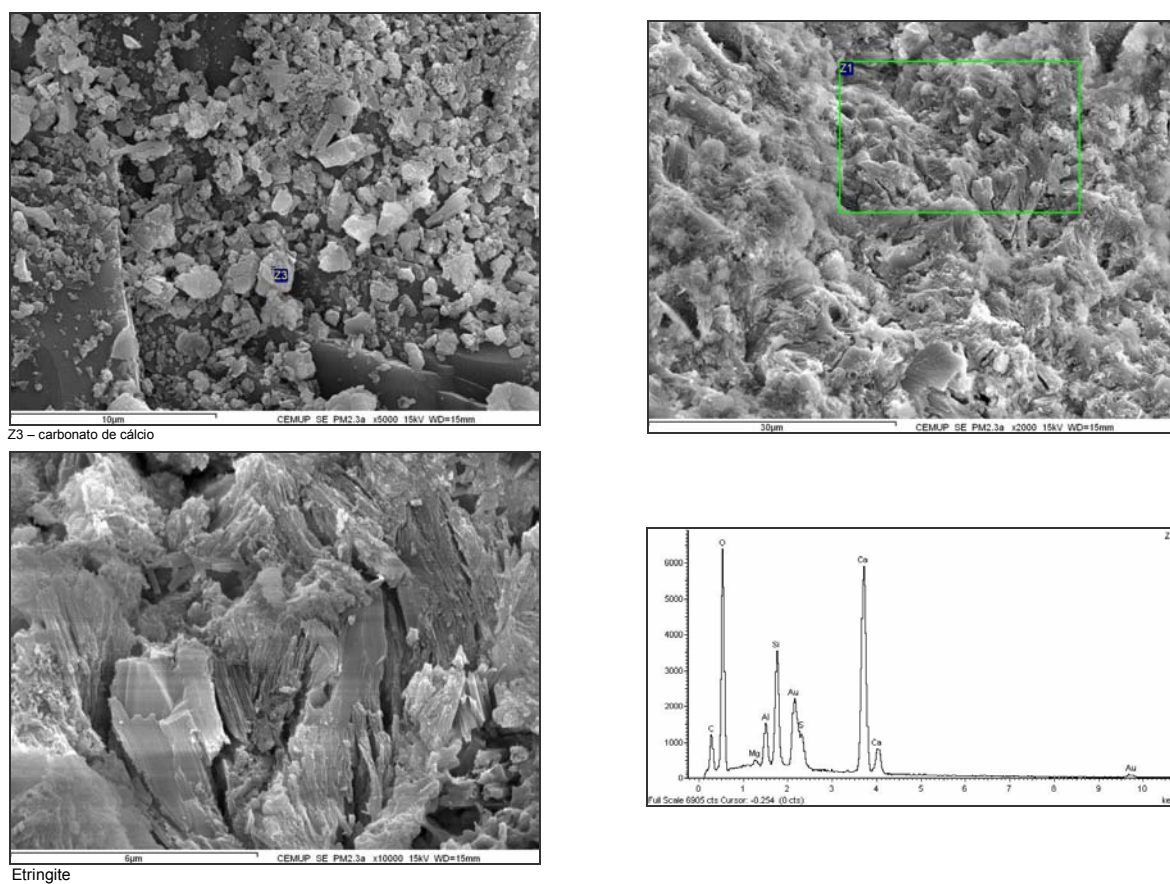
Figura 4.42 – Imagens e espectro do betão a mais de 5 mm de profundidade da amostra PM2.

O betão a mais de 5 mm de profundidade apresentou algum carbonato de cálcio e muita etringite (Figura 4.42).

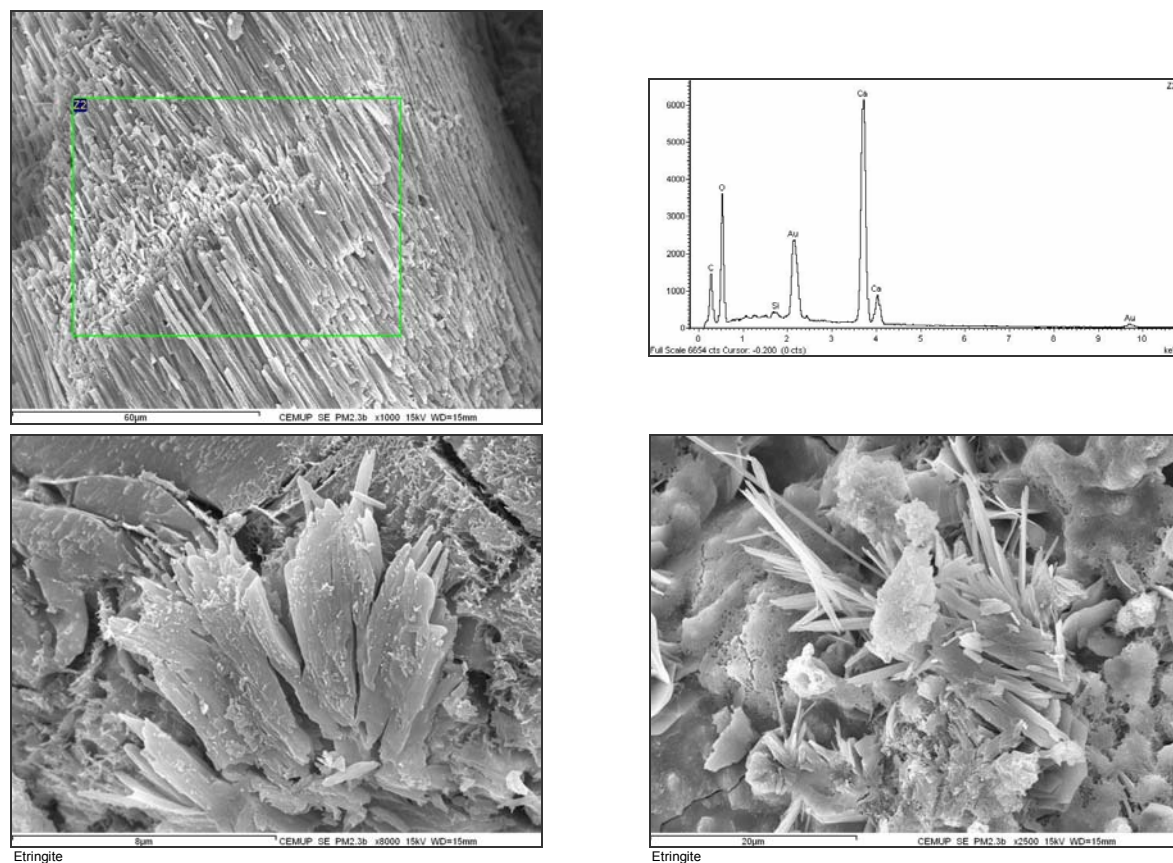
Figura 4.43 – Imagens e espectro do betão a cerca de 8 mm de profundidade da amostra PM2.

A cerca de 8 mm de profundidade a amostra continha pouco carbonato de cálcio, exibindo grande quantidade de etringite (Figura 4.43). A imagem de carbonato de cálcio que se apresenta nesta figura, por ter um hábito diferente do mais comum, pode fazer crer que a concentração é grande, o que não se verificou, pois apenas se encontrou este carbonato de cálcio numa zona muito pequena.

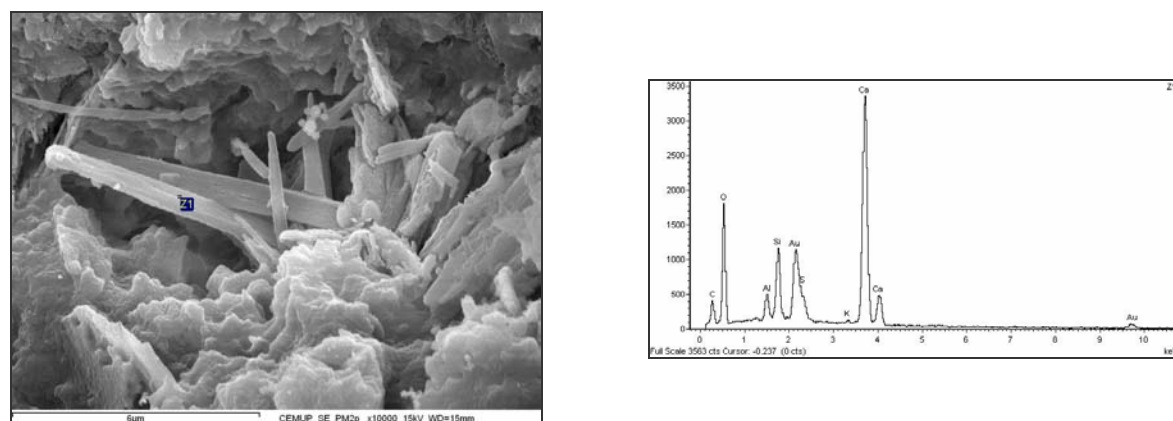
Figura 4.44 – Imagem e espectro do betão a cerca de 10 cm de profundidade da amostra PM2.

A amostra a cerca de 10 cm de profundidade mostrou um betão de boa qualidade, embora com etringite (Figura 4.44). A quantidade de etringite era muito inferior à encontrada nas outras amostras.

O facto de nas amostras a 10 cm de profundidade se ter encontrado etringite veio reforçar a existência de uma reacção sulfática.

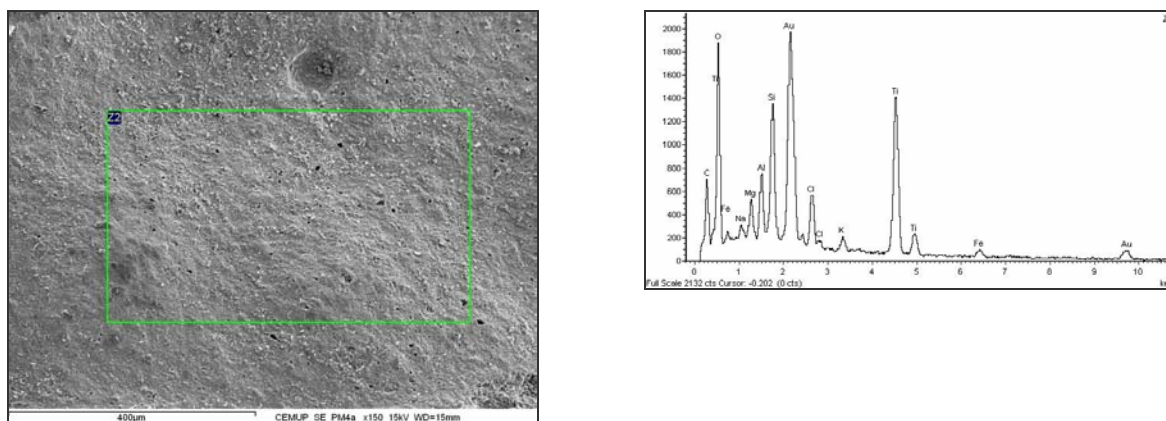
Figura 4.45 – Imagem e espectro do revestimento da amostra PM4.

O revestimento revelou-se com uma porosidade e constituição análogas ao das amostras PM2 e PM3, com poros finos e muito rico em cloro e titânio (Figura 4.45).

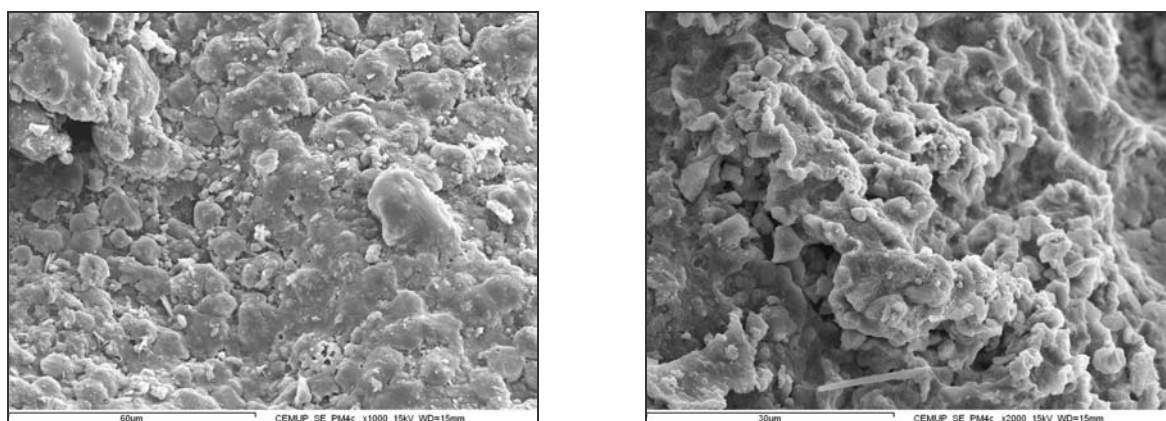
Figura 4.46 – Imagens de carbonato de cálcio no betão junto ao revestimento da amostra PM4.

O betão por baixo do revestimento estava completamente invadido por carbonato de cálcio (Figura 4.46).
